RELATÓRIO DE VISTORIA TÉCNICA

Edifício Sede da Regional Sul - Gurupi

**COMISSÃO DE LICITAÇÃO INTERNA PARA
REFORMAS e OBRAS DE CONSTRUÇÃO CIVIL**
(Portaria/SISEPE-TO/GABPRES Nº 012/2024)

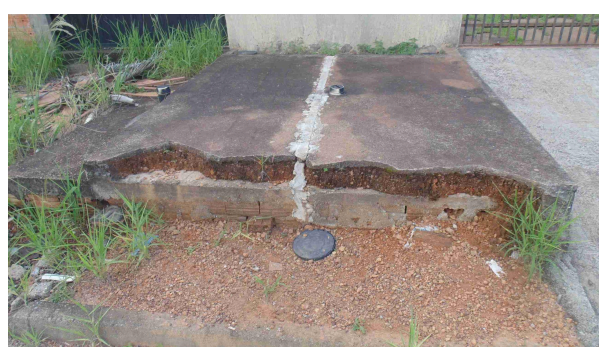
Foto 02 - Detalhe da calçada externa sobre a laje da fossa séptica, que deve ser demolida para nivelamento do passeio público em conjunto com rampa de acesso

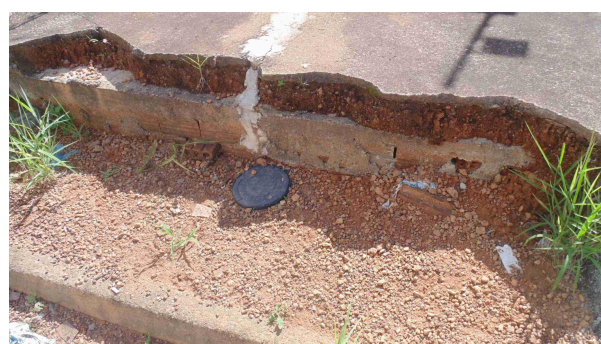
Foto 03 - Detalhe do piso cimentado a ser demolido para nivelamento do passeio público, considerando a caixa de aterramento do padrão de energia elétrica

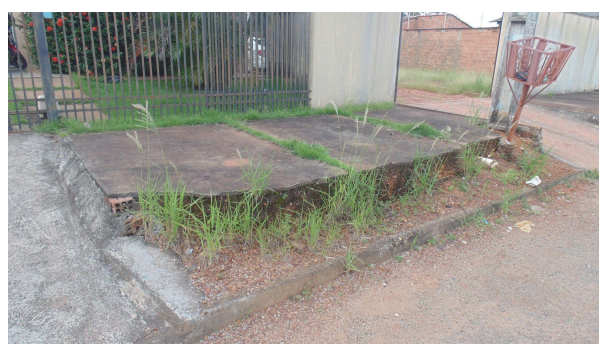
Foto 04 - Detalhe da calçada externa em frente ao portão central, que também deve ser demolida para nivelamento do passeio público e rampa de acesso

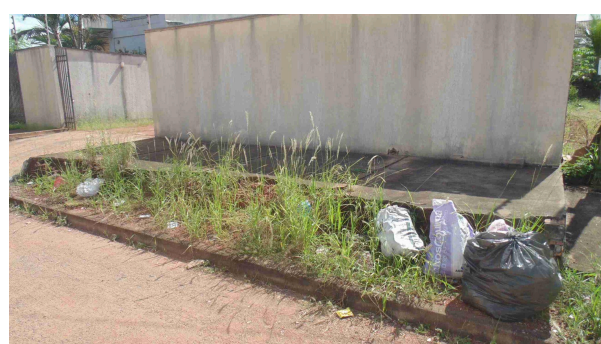
Foto 05 - Detalhe da calçada externa em frente ao muro/portão lateral, a ser demolida e reconstruída de acordo com o nível padronizado para todo o passeio

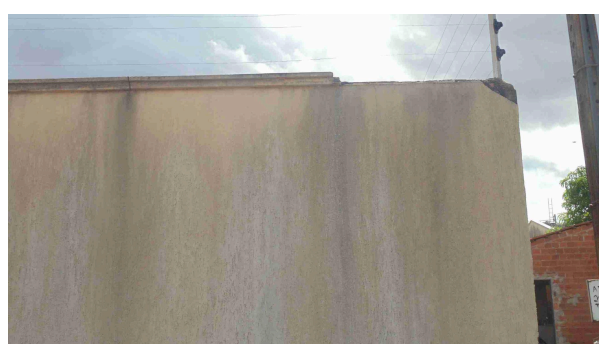
Foto 06 - Detalhe do muro frontal da Regional Sul, sendo indicada a reposição de pingadeiras danificadas e pintura texturizada tinta acrílica na superfície externa

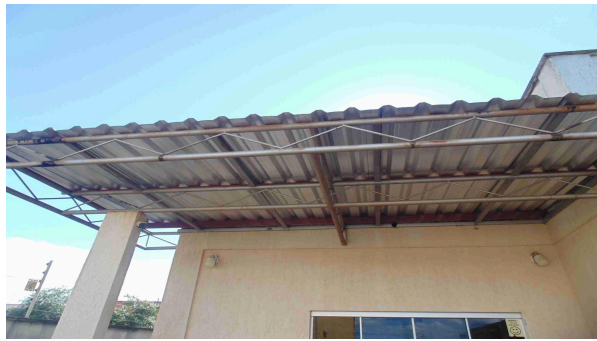
Foto 07 - Vista geral do telhado da varanda frontal, que apresenta reforço estrutural em perfis metálicos ainda sem pintura anticorrosiva e esmalte sintético

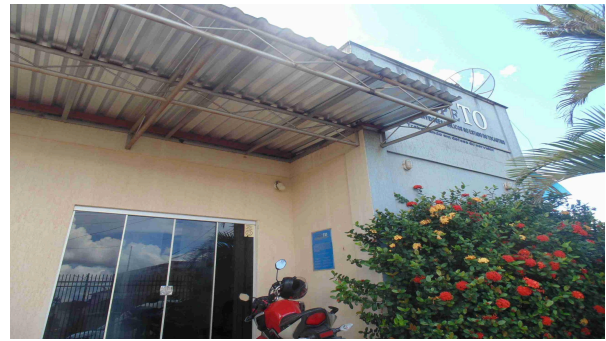
Foto 08 - Vista geral do telhado da varanda frontal, onde se revelam treliças planas metálicas com pintura visivelmente danificada e possíveis pontos de ferrugem

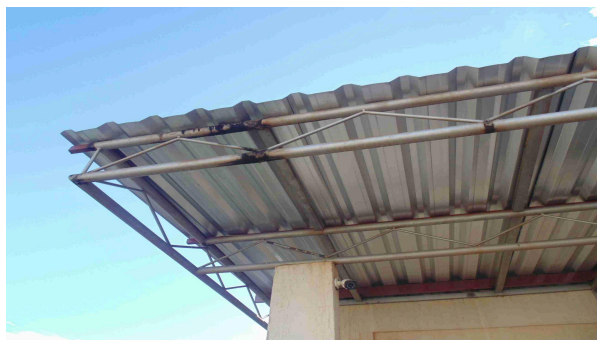
Foto 09 - Detalhe do telhado da varanda frontal, onde observam-se pontos danificados e pequenos trechos de novos perfis soldados ainda sem tratamento/pintura

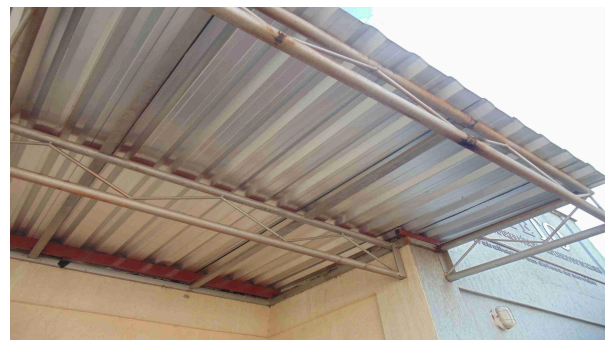
Foto 10 - Detalhe do telhado da varanda frontal, onde observam-se pontos danificados e pequenos trechos de novos perfis soldados ainda sem tratamento/pintura

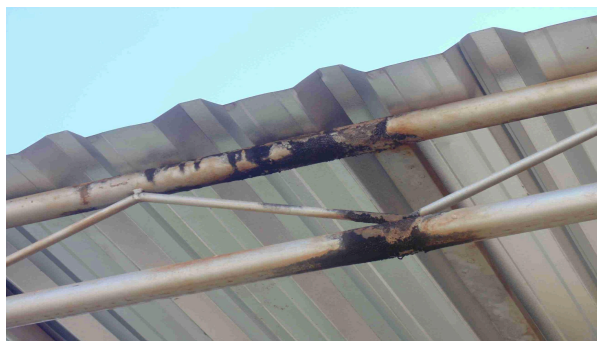
Foto 11 - Detalhe da treliça plana metálica na varanda frontal, sendo necessária a recuperação de trechos com ferrugem e pintura com tinta esmalte sintético

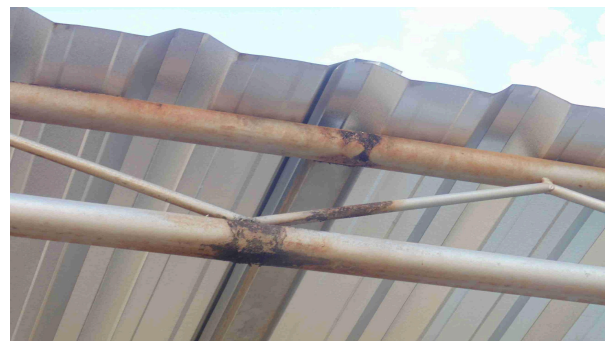
Foto 12 - Detalhe da treliça plana metálica na varanda frontal, sendo necessária a recuperação de trechos com ferrugem e pintura com tinta esmalte sintético

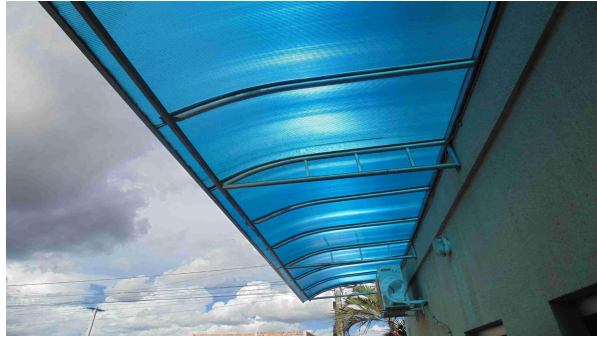
Foto 13 - Vista do toldo na circulação externa lateral, revelando a cobertura em bom estado de conservação sugerindo-se apenas a execução de pintura dos apoios

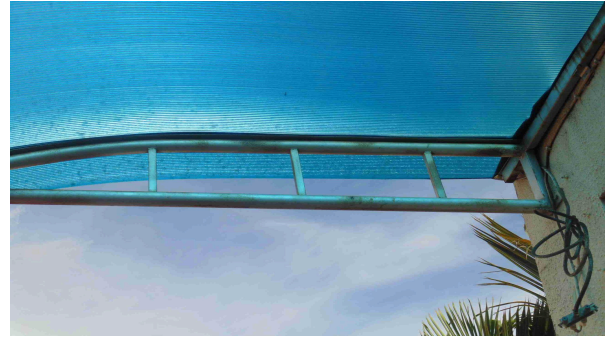
Foto 14 - Detalhe do apoio metálico de sustentação do toldo, sendo necessária apenas a padronização da pintura em esmalte sintético destas peças metálicas

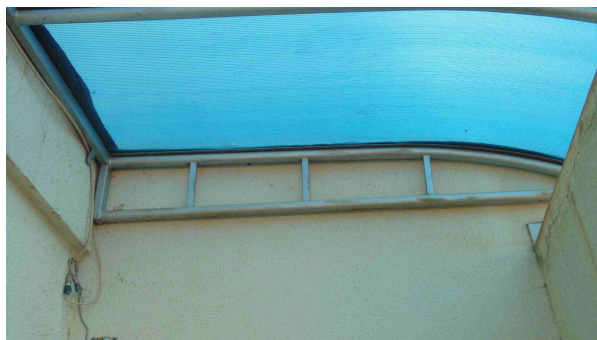
Foto 15 - Detalhe do apoio metálico de sustentação do toldo, sendo recomendada tratamento contra as intempéries e pintura em esmalte sintético das peças

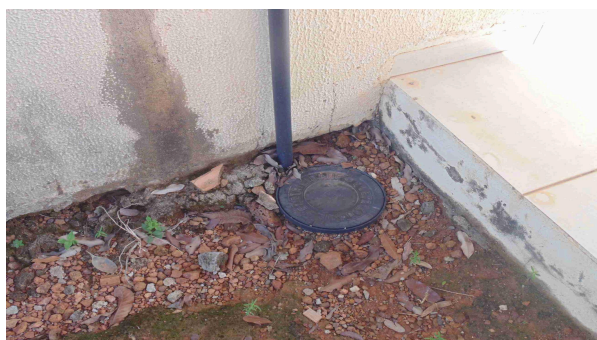
Foto 17 - Detalhe da caixa de aterramento (CA), onde faz-se necessária a execução de calçada (60cm) junto à antiga A. Serviço, visando o isolamento da referida CA

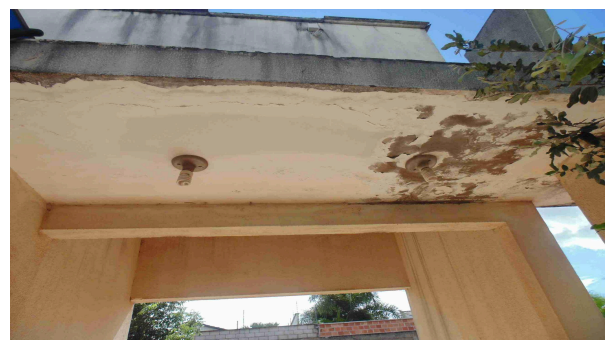
Foto 18 - Vista da laje em concreto armado acima da antiga Área Externa, onde se percebe a possibilidade de pontos de infiltração e degradação da laje existente

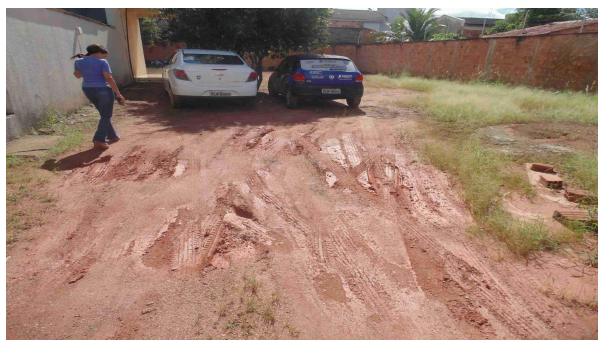
Foto 19 - Vista da entrada do pátio lateral, no interior do lote da Regional Sul, apresentando pontos de alagamento junto ao portão de entrada de veículos

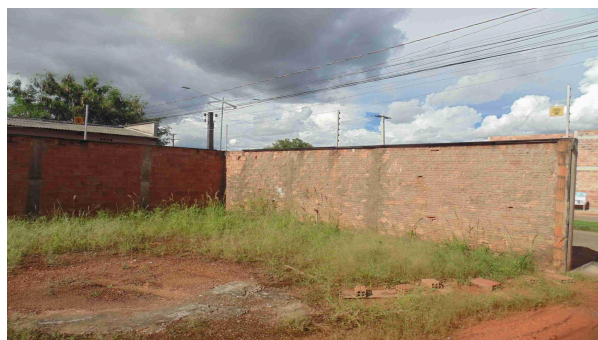
Foto 20 - Vista interna do muro frontal do lote, onde se observa uma aplicação superficial de chapisco na alvenaria de tijolos, sem proteção contra a umidade

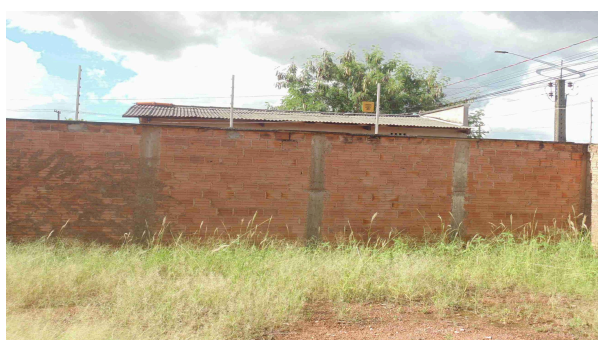
Foto 21 - Vista interna do muro lateral do lote, que demonstra uma aplicação superficial de chapisco em somente um pequeno trecho da alvenaria de tijolos

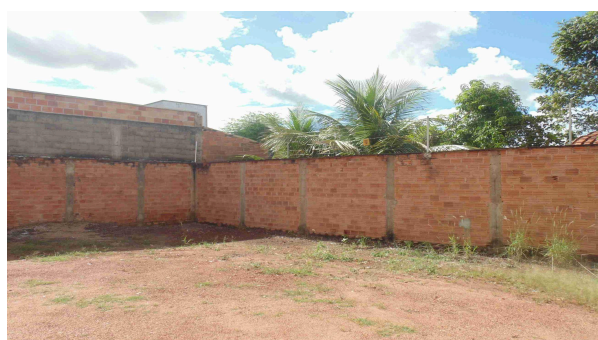
Foto 22 - Vista interna do canto do muro existente, mais especificamente do muro lateral e fundos do lote, que não apresenta nenhuma proteção contra umidade

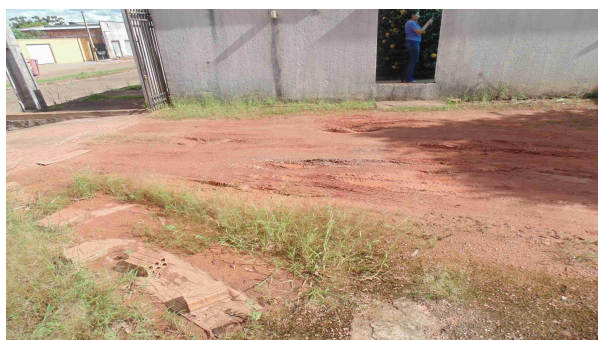
Foto 23 - Vista do pátio e portão de entrada lateral, sendo necessário o lançamento de aterro compactado, como base para brita zero ou bloquetes de concreto

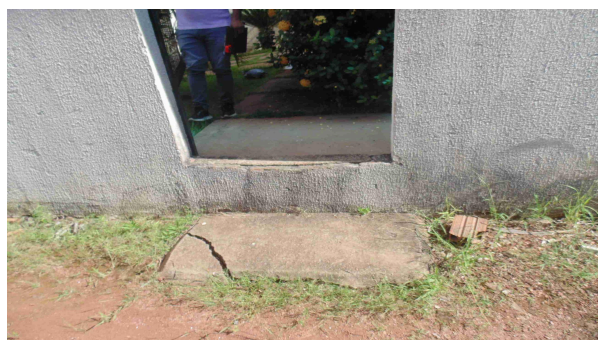
Foto 24 - Vista do portão de entrada lateral, onde se percebe um desnível de 48cm a ser superado por uma rampa integrada à calçada interna proposta (ver F. 17)

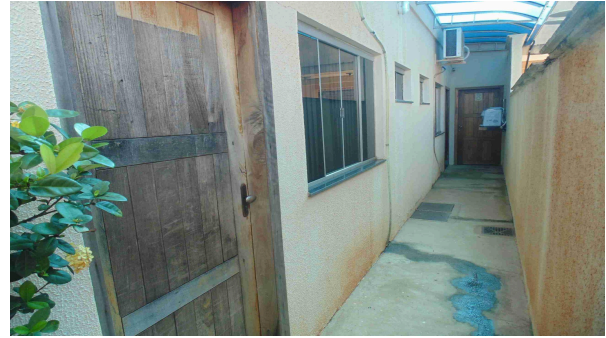
Foto 26 - Detalhe da porta de madeira do alojamento feminino, onde se observa a ausência de proteção com pintura interna e externa em verniz incolor (fosco)

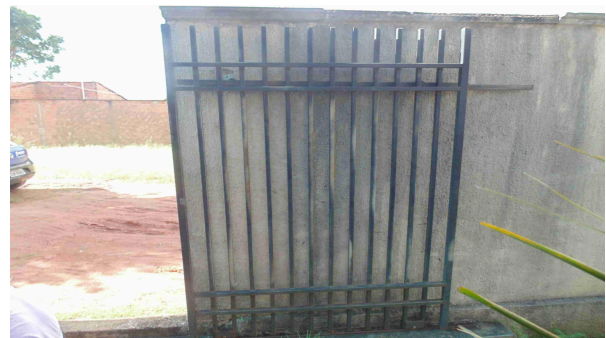
Foto 28 - Detalhe do portão de entrada lateral (gradil) que apresenta vão atual de 1,00m (largura), devendo ser 1,20m para oferecer acessibilidade ao público PNE

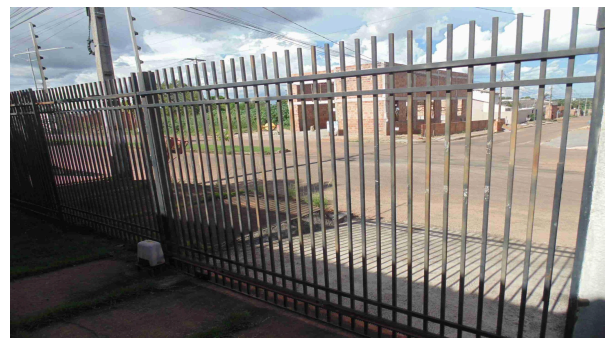
Foto 30 - Detalhe do portão/gradil frontal na rampa de acesso ao Edifício Sede da Regional Sul, onde se indica o mesmo tratamento com lixa e pintura pistola

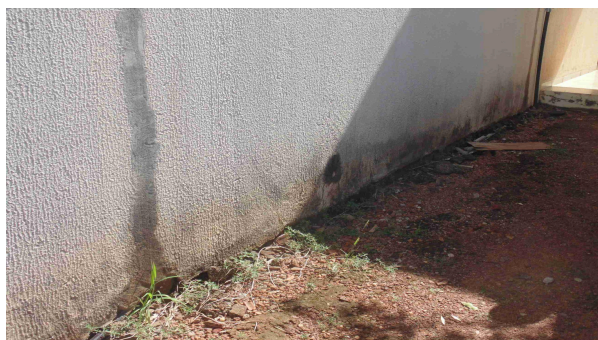
Foto 31 - Detalhe do muro interno entre a circulação de alojamentos e pátio de estacionamento, onde não se previu calçada de proteção contra umidade do solo

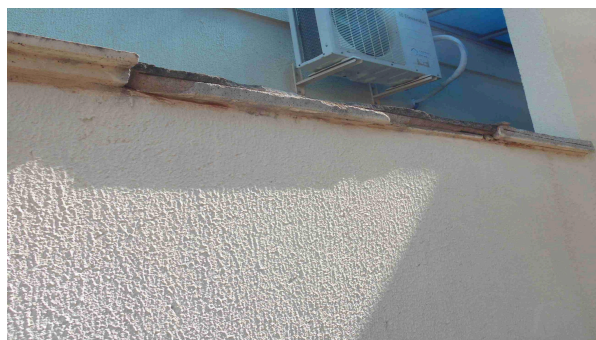
Foto 32 - Detalhe das pingadeiras instaladas no muro interno, que se apresentam completamente soltas ou danificadas, sendo necessária a substituição de todas

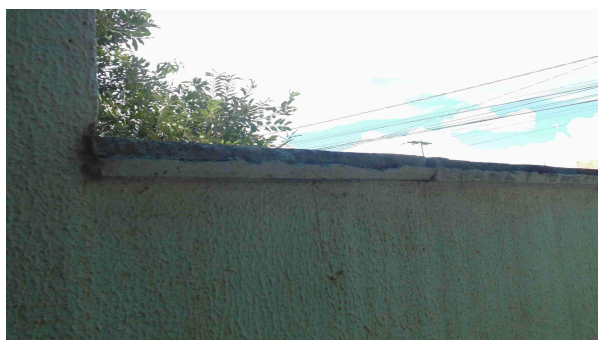
Foto 33 - Detalhe das pingadeiras instaladas no muro interno, que se apresentam completamente soltas ou danificadas, sendo necessária a substituição de todas

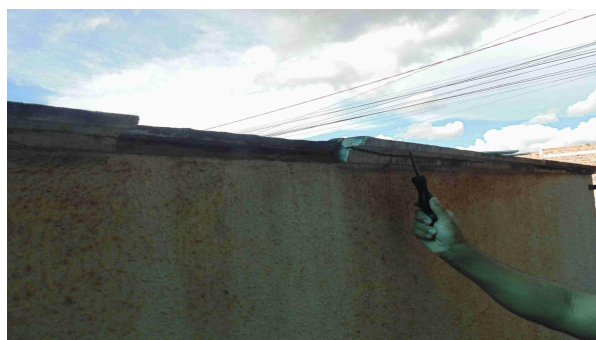
Foto 34 - Detalhe das pingadeiras instaladas no muro interno, que se apresentam completamente soltas ou danificadas, sendo necessária a substituição de todas

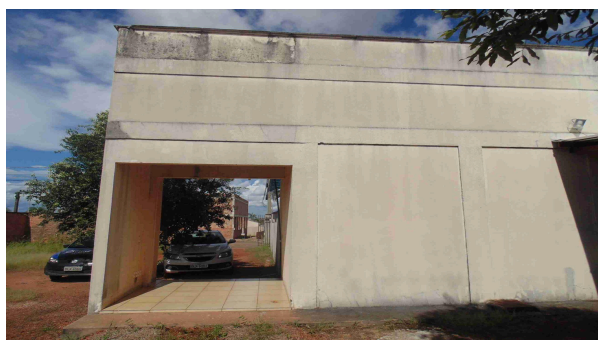
Foto 35 - Vista geral da fachada posterior do Edifício Sede da Regional Sul, que demonstra a necessidade de nova pintura em tinta acrílica na mesma cor existente

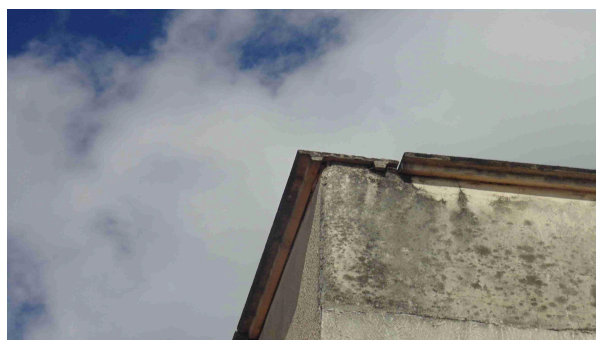
Foto 36 - Detalhe das pingadeiras instaladas acima das paredes da antiga A. Externa, que também se revelam danificadas, sendo recomendada a substituição total

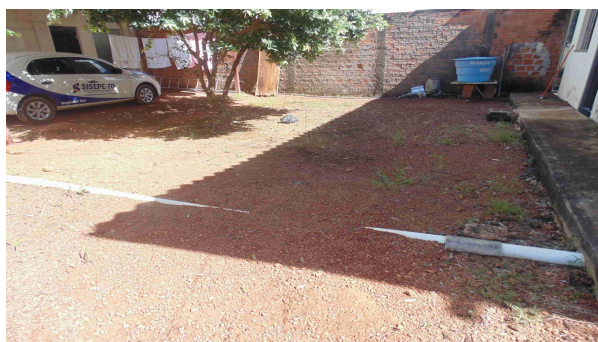
Foto 39 - Vista geral da área central a ser pavimentada, onde se demonstra a tubulação de esgoto exposta às intempéries e sem a devida inclinação de escoamento

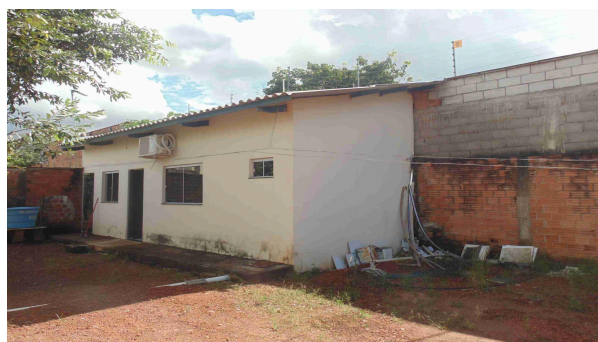
Foto 40 - Vista do bloco de alojamentos dos fundos, que apresenta diversas trincas no reboco externo e pintura nas paredes externas danificadas pela umidade

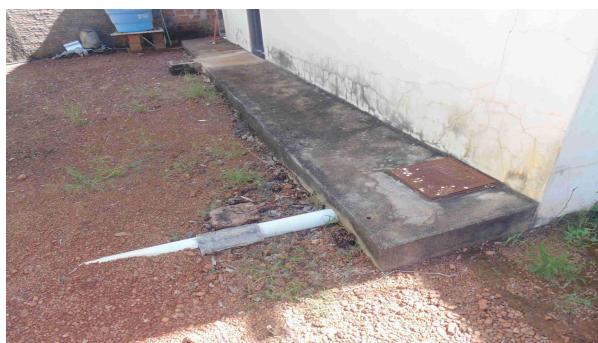
Foto 41 - Detalhe da calçada interna, caixa e ramal de esgoto do bloco de alojamentos dos fundos, sugerindo a ampliação da calçada e redirecionamento do esgoto

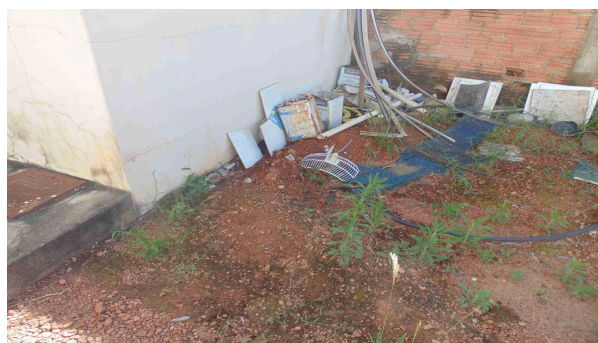
Foto 42 - Detalhe dos entulhos existentes no terreno, que devem ser retirados, tendo em vista a necessidade de ampliação da calçada de proteção contra a umidade

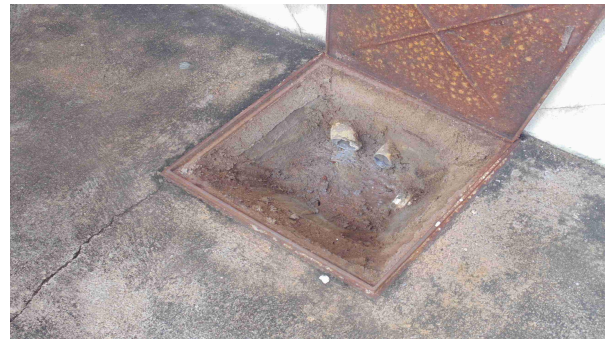
Foto 44 - Detalhe de caixa de esgoto da área serviço do bloco de alojamentos, devendo ser substituída para o redirecionamento do esgoto sanitário do banheiro

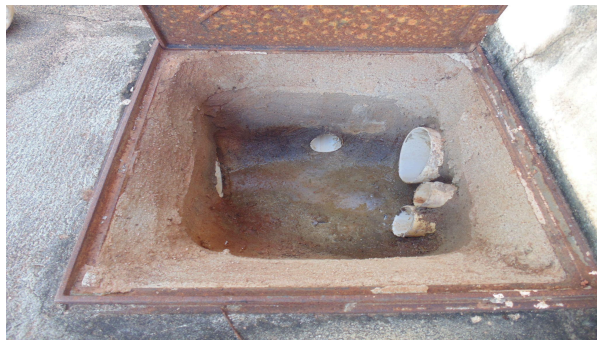
Foto 45 - Detalhe da caixa de esgoto mais próxima ao banheiro do bloco de alojamentos, a ser readequada para o redirecionamento do fluxo de esgoto sanitário

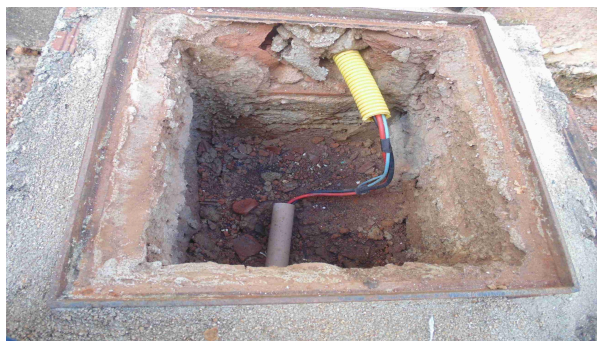
Foto 47 - Detalhe da caixa de passagem (elétrica), que deve receber uma camada de brita no fundo, evitando o contato direto entre condutores e umidade do solo

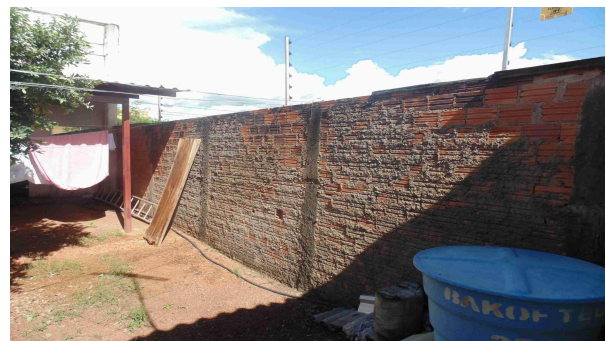
Foto 48 - Vista do muro lateral próximo à área central a ser pavimentada, cuja altura deve ser nivelada junto à cobertura da garagem existente (estrutura e alvenaria)

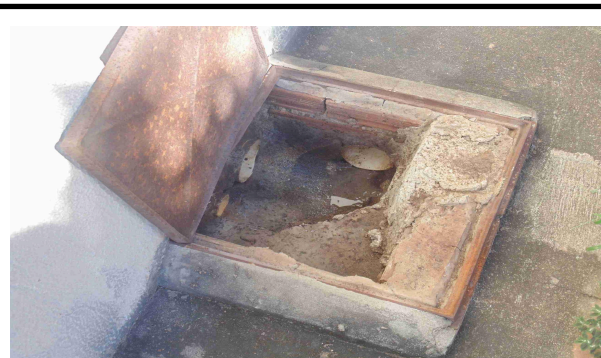
Foto 50 - Detalhe da caixa de esgoto mais próxima ao banheiro interno, devendo ser readequada em virtude do direcionamento do esgoto (bloco de alojamentos)

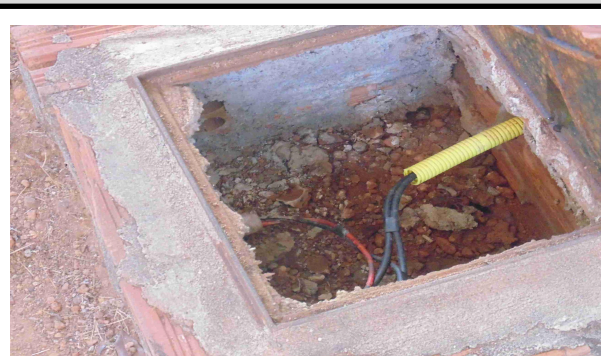
Foto 52 - Detalhe da caixa de passagem (elétrica), que deve receber uma camada de brita no fundo, evitando o contato direto entre condutores e umidade do solo

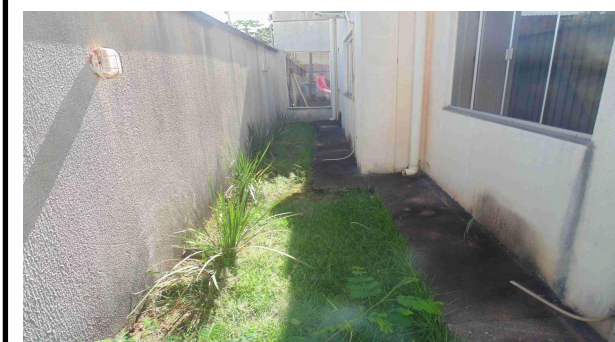
Foto 53 - Vista do gramado lateral do Edifício Sede da Regional Sul, onde deve ser prevista toda a canalização de águas pluviais (valas ou coletores prediais em PVC)

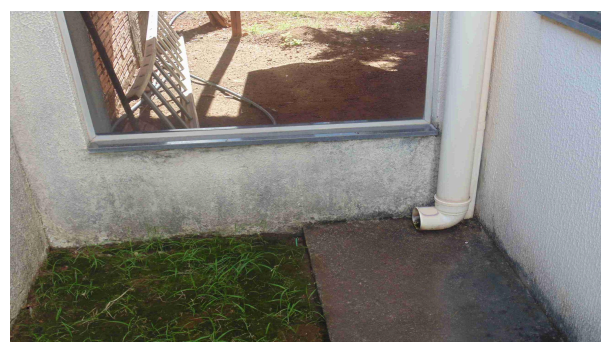
Foto 54 - Detalhe do trecho final do condutor vertical, revelando que as águas pluviais recolhidas no telhado são destinadas ao gramado sem a devida coleta predial

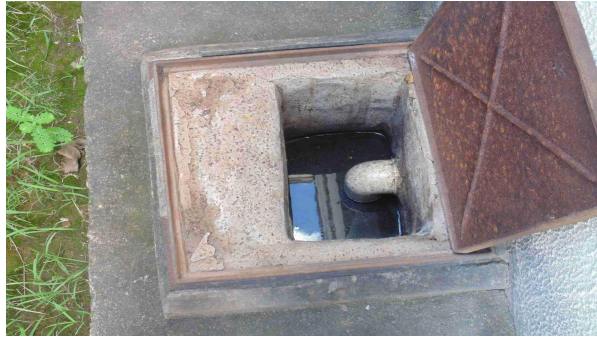
Foto 55 - Detalhe da caixa de gordura (cozinha), que demonstra boas condições de manutenção e limpeza, porém situada muito próxima à saída de águas pluviais

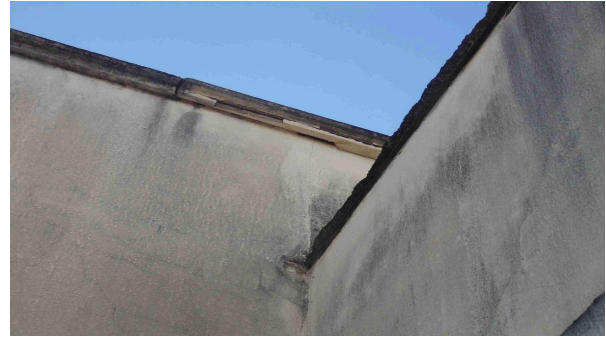
Foto 56 - Detalhe da platibanda do telhado junto ao gramado, cujas pingadeiras apresentam-se quebradas, sendo necessária substituição total e pintura externa

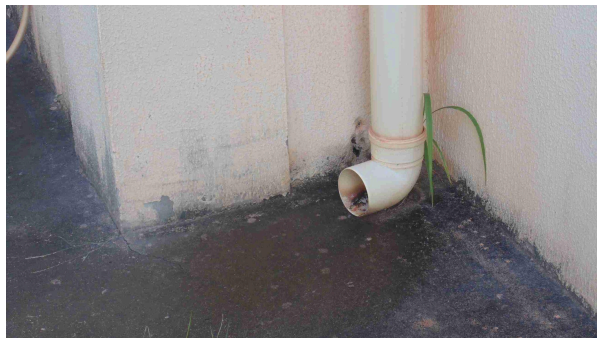
Foto 57 - Detalhe do trecho final do condutor vertical, onde se vê que as águas pluviais não são devidamente destinadas, possibilitando o acúmulo de água parada

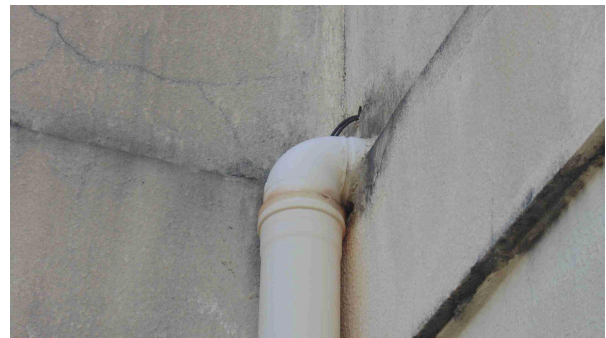
Foto 58 - Detalhe da platibanda e do trecho inicial do condutor vertical em perfeitas condições, fazendo-se necessária a execução de pintura em tinta acrílica

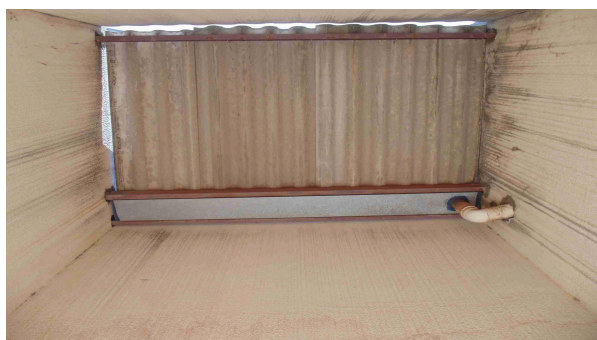
Foto 59 - Detalhe do telhado da antiga Área Externa, que revela manchas na pintura de todas as paredes e ausência de pintura nos perfis metálicos da estrutura

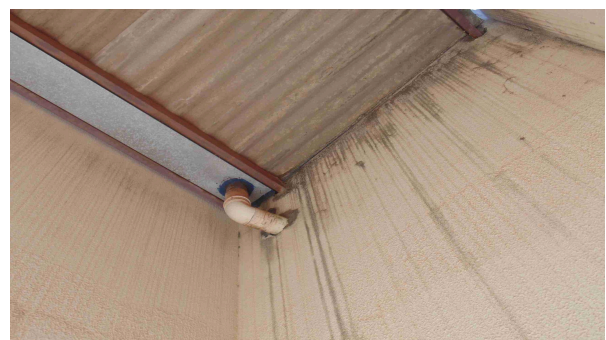
Foto 60 - Detalhe da calha, telhas e perfis metálicos da estrutura do telhado, que aparentava possibilidade de infiltrações próximas às paredes pela ausência de rufos

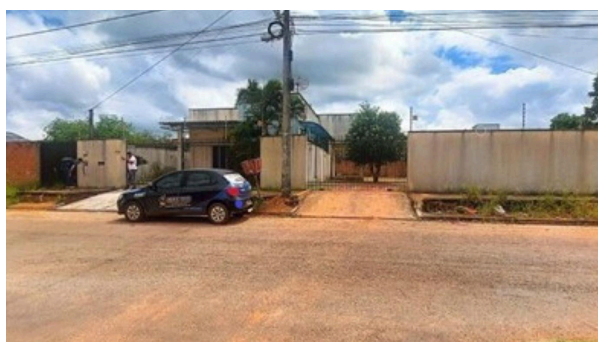
Foto 61 - Vista geral do Edifício Sede da Regional Sul, onde percebe-se a elevação da calçada externa em relação ao meio-fio e nível da rua (Foto: Eng^a Solange)

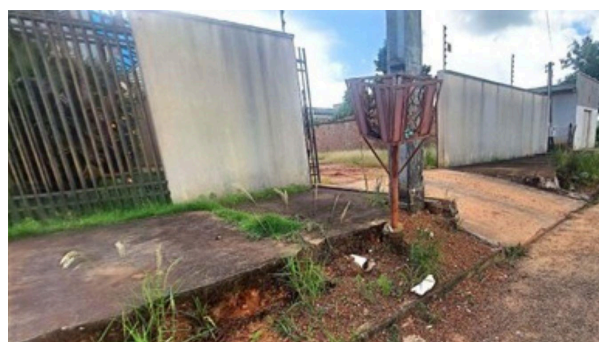
Foto 62 - Detalhe da calçada externa, demonstrando a total falta de acessibilidade do pedestre, bem como a exposição da base da lixeira e poste de energia elétrica

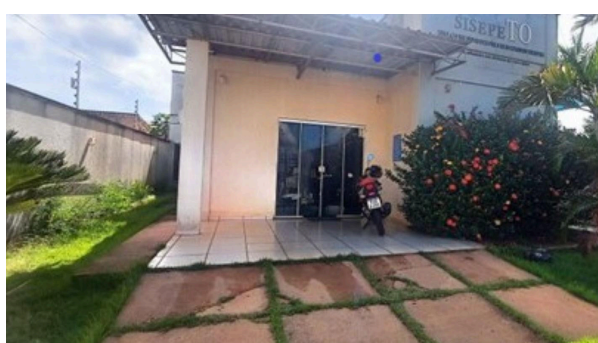
Foto 63 - Vista geral da fachada frontal da edificação, que revela a rampa de acesso em não conformidade com a inclinação da ABNT NBR 9050 - Acessibilidade

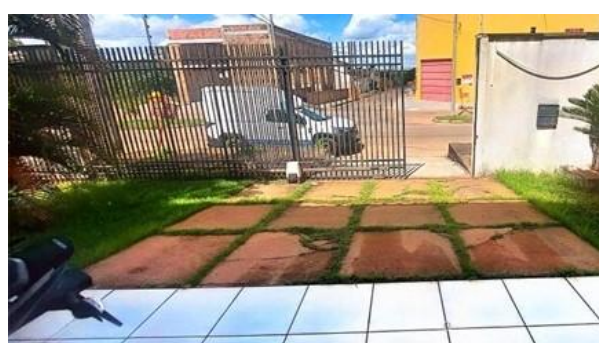
Foto 64 - Detalhe do piso da varanda e da rampa de acesso de pedestres, que apresentam boas condições, apesar de algumas placas de cimento comprometidas

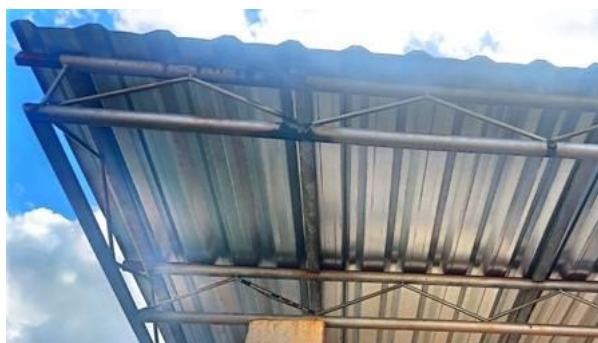
Foto 65 - Detalhe do telhado da varanda frontal, onde nota-se a ausência da calha de coleta de águas pluviais, ocasionando a queda de chuva diretamente na varanda

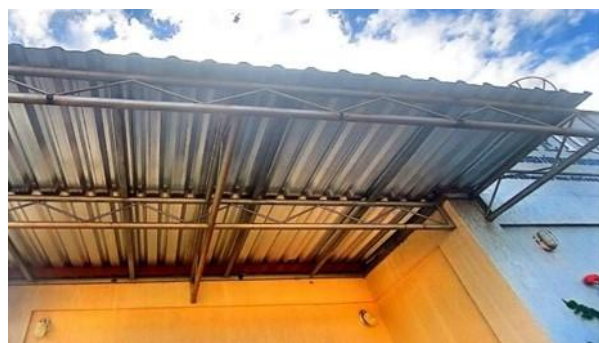
Foto 66 - Detalhe do telhado da varanda frontal e da fachada frontal, que necessitam de pintura em esmalte sintético (estrutura metálica) e tinta acrílica (paredes)

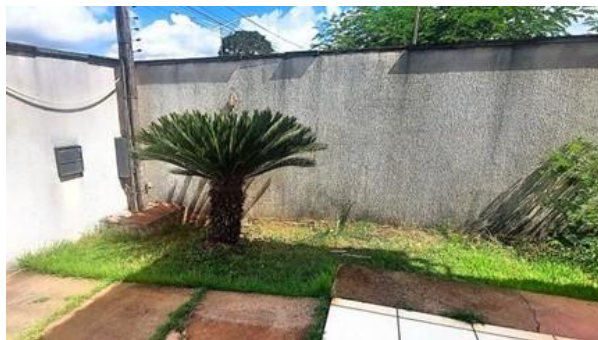
Foto 67 - Vista do gramado lateral, cujas pingadeiras do muro apresentam-se completamente soltas ou danificadas, sendo necessária a substituição de todas

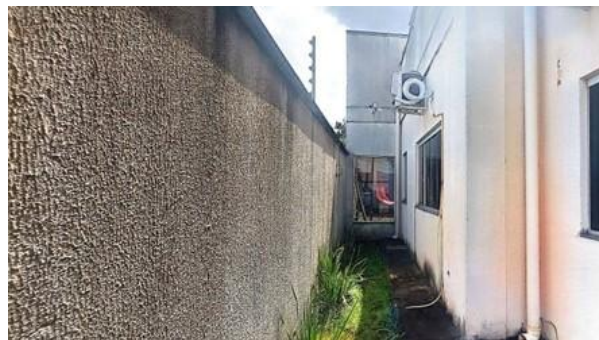
Foto 68 - Detalhe do muro (jardim lateral), revelando muitas manchas de pintura por ação das intempéries, sendo indicada a pintura texturizada com tinta acrílica

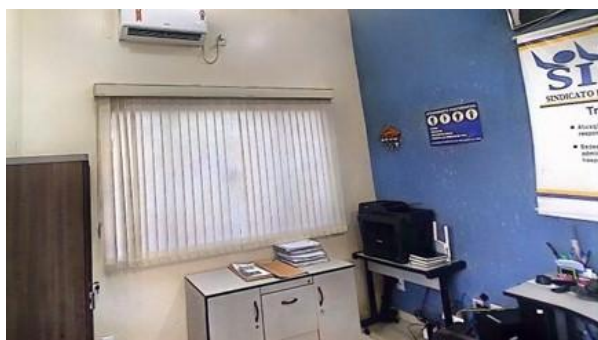
Foto 69 - Vista da Recepção da Sede da Regional Sul, onde faz-se necessária a pintura de todas as paredes e recomenda-se a substituição da atual mesa de trabalho

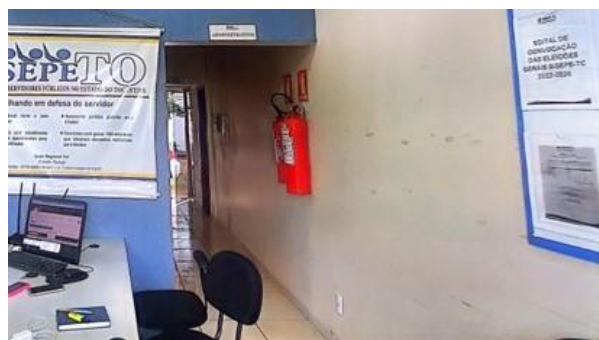
Foto 70 - Vista da Circulação Interna da Regional Sul, atestando a demanda de pintura de todas as paredes internas com tinta látex PVA nas cores existentes

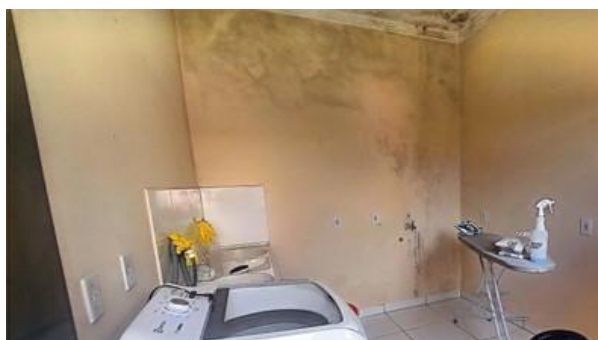
Foto 71 - Vista da Área Serviço do bloco dos fundos, que revela a pintura do forro e das paredes danificadas devido a infiltrações do telhado e do muro dos fundos

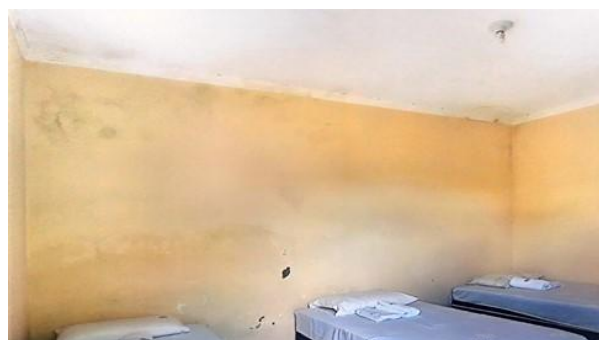
Foto 72 - Vista do alojamento masculino (fundos), que ressaltam a urgência da pintura do forro de gesso e de todas as paredes internas, inclusive forro do banheiro
