RELATÓRIO DE VISTORIA TÉCNICA

Edifício Sede da Regional Sul - Gurupi

**COMISSÃO DE LICITAÇÃO INTERNA PARA
REFORMAS e OBRAS DE CONSTRUÇÃO CIVIL**
(Portaria/SISEPE-TO/GABPRES Nº 012/2024)

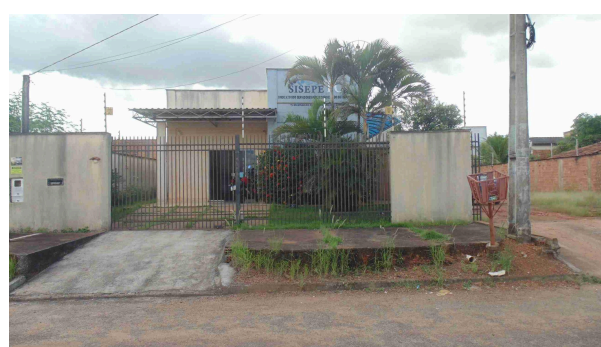
Foto 01 - Vista geral do Edifício Sede da Regional Sul em Gurupi, onde fora realizada a vistoria dos serviços previstos para reforma e adequação interna/externa

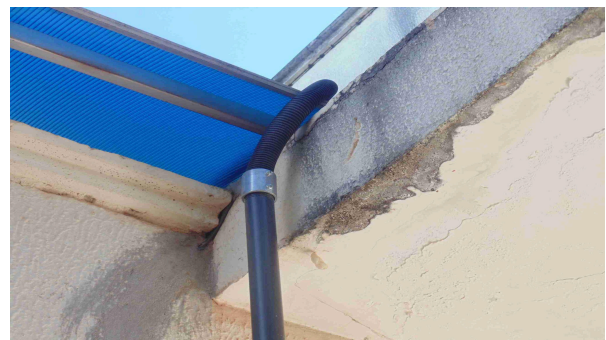
Foto 16 - Detalhe da fixação do eletroduto externo de aterramento da edificação, proveniente de serviços recentemente executados por empresa especializada

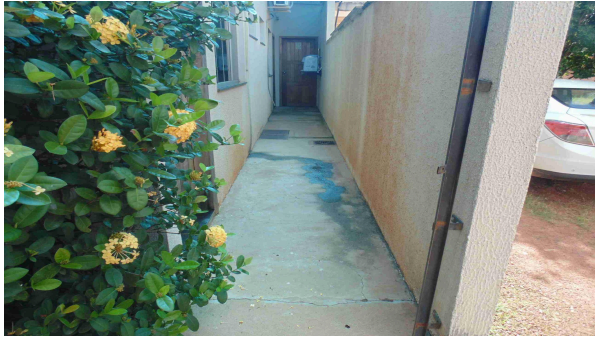
Foto 25 - Vista da circulação externa, que dá acesso aos alojamentos masculino/feminino, onde se percebe o desnível (48cm) em relação ao pátio/estacionamento

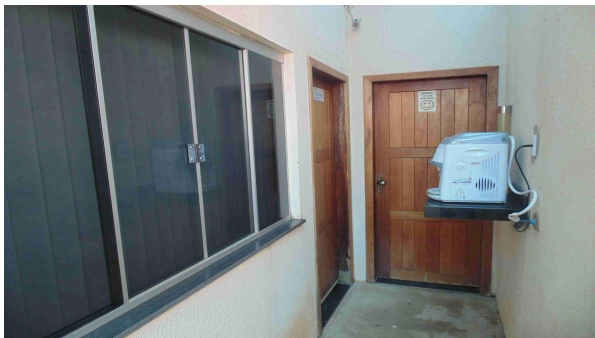
Foto 27 - Detalhe de paredes e portas de alojamentos, sendo indicada a pintura em verniz incolor (fosco) nas portas e pintura externa em tinta acrílica nas paredes

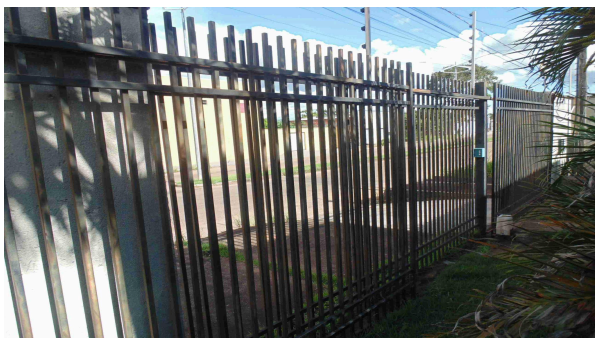
Foto 29 - Detalhe do gradil frontal do Edifício Sede da Regional Sul, que deve receber lixamento e pintura em tinta esmalte sintético com pistola (cor a ser definida)

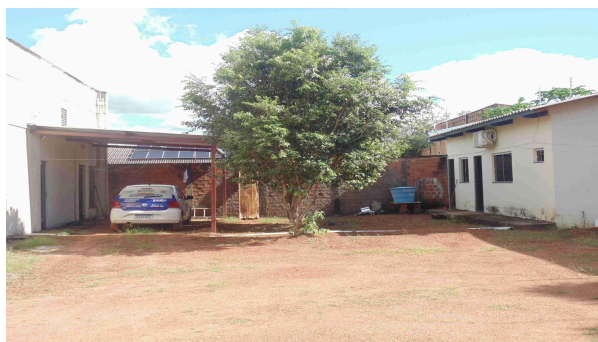
Foto 37 - Vista geral do pátio dos fundos, com vista do Edifício Sede da Regional Sul e garagem (à esquerda), além do bloco de alojamentos masculinos (à direita)

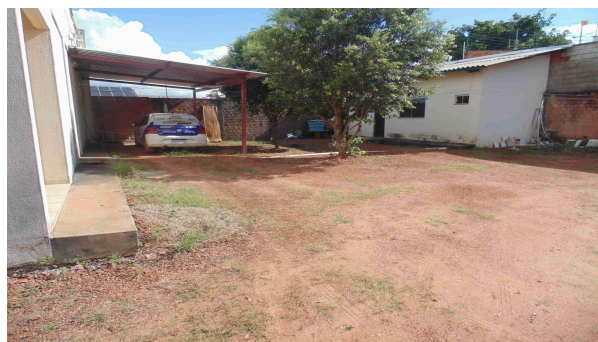
Foto 38 - Vista geral do pátio dos fundos, mantendo a vegetação existente, com a proposta de pavimentação da área central (contrapiso ou bloquetes de concreto)

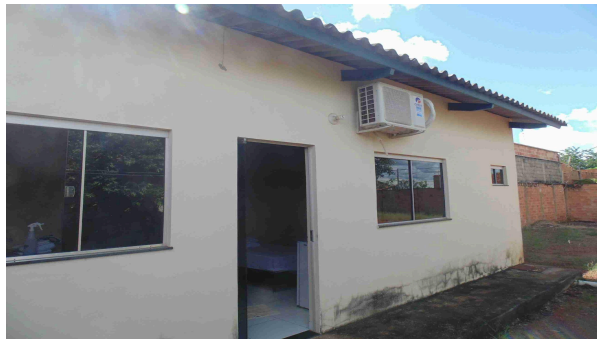
Foto 43 - Vista do bloco de alojamentos dos fundos, onde se prevê a instalação de garagem coberta com estrutura em perfil chapa dobrada e telhas metálicas

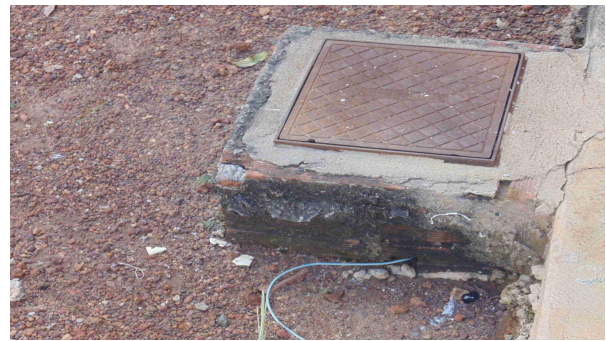
Foto 46 - Detalhe da caixa de passagem (elétrica), que deve ser mantida com a pavimentação proposta para a área central (garagem), junto ao bloco de alojamentos

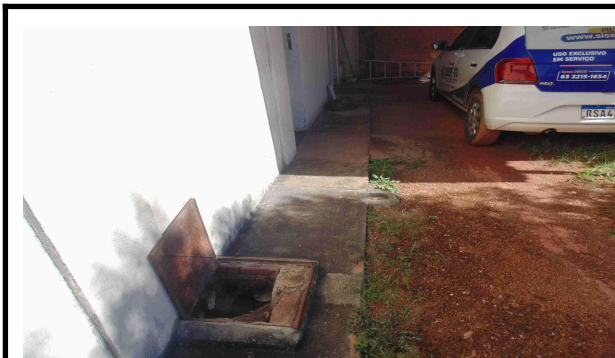
Foto 49 - Detalhe da calçada próxima à cozinha e ao banheiro interno do Edifício Sede da Regional Sul, com pavimentação prevista para piso da garagem existente

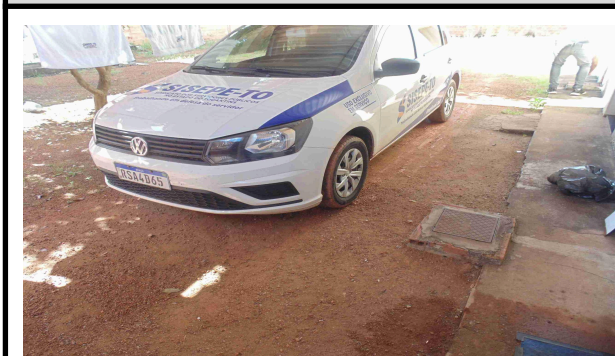
Foto 51 - Vista da área da garagem existente e caixa de passagem (elétrica) próxima à cozinha, devendo ser mantida e nivelada no serviço de pavimentação do piso
